英德市鸿泰玻璃有限公司占库“四乱”
问题整改工程
竣工环境保护验收调查表

建设单位：英德市水利工程建设事务中心

编制日期：2023年12月

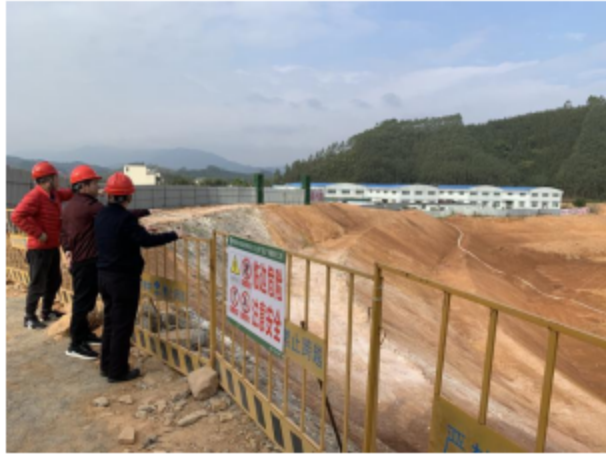
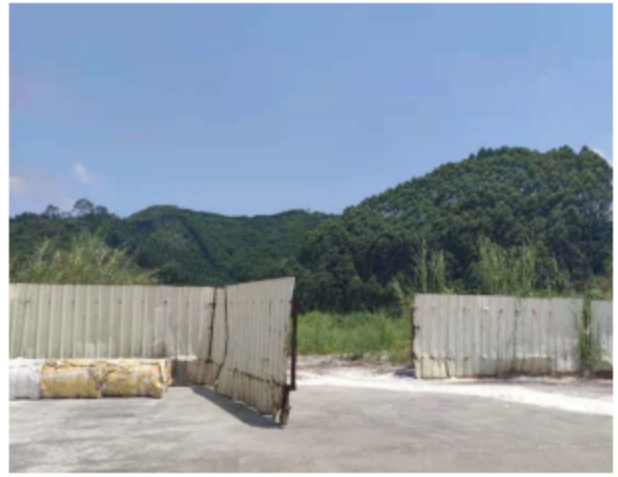
施工围蔽

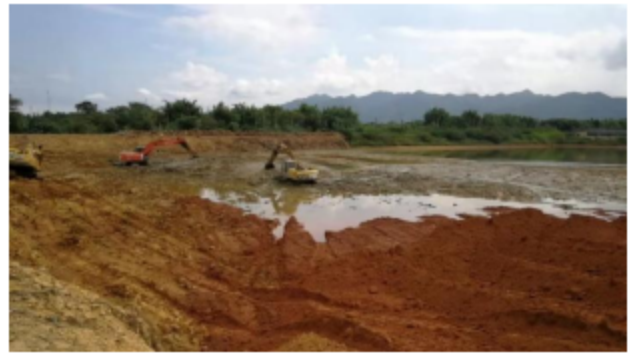
湿法作业
